# 樹脂製引き出しの追加工

図1，図2，図3に加工対象の樹脂製の引き出しの様子を示します。

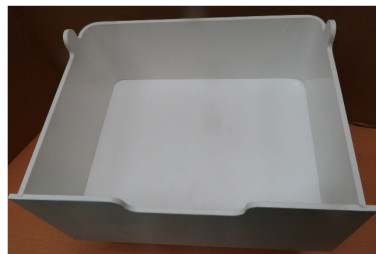
図1 前面

この樹脂製の引き出しの後ろの壁が高くなっている為、構成物と干渉し引き出しが引き出せなくなっています。

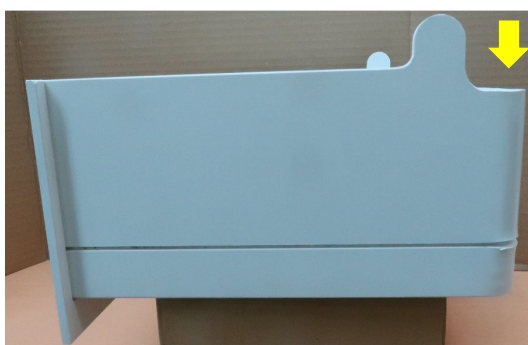
図4 正規の形状の引き出し

図4に、正規の形状に加工された引き出しの横から見た様子を示します。

図4の矢印で示した後ろの壁が低くなっています。

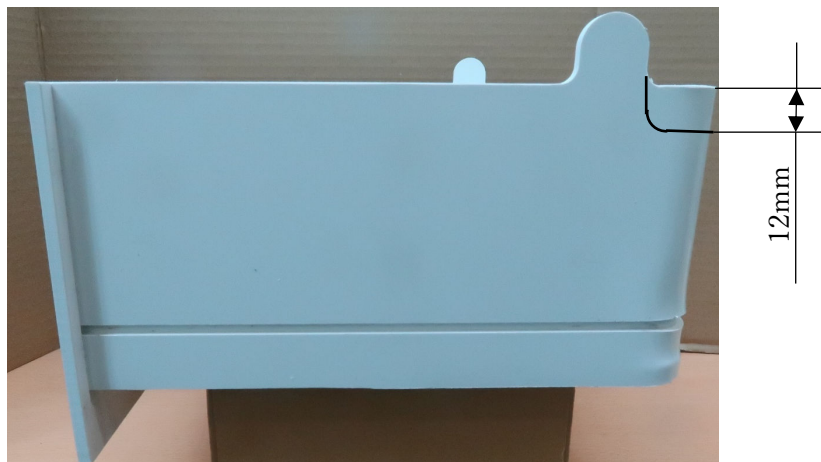
図5

図5, 図6, 図7に示すように引き出しの後ろの壁を12mm切る追加加工は可能でしょうか？

樹脂製の壁の厚みは、 $t=4.5\text{mm}$  です。
